Finanzielle Unterstützung für die Sanierung von PCB in landwirtschaftlichen Gebäuden

*Michael Stäuble und Sabine Vögeli** – Die Landwirtschaft ist gefordert, allfällig belastete Ökonomiegebäude sachgerecht sanieren zu lassen. So kann die Sicherheit der produzierten Lebensmittel verbessert werden. Bis 2026 finanzieren der Bund und die Kantone bei PCB-Sanierungen von Ökonomiegebäuden 75 Prozent der Kosten. Ab 2027 reduziert sich die Unterstützung auf 50 Prozent und entfällt ab 2030 vollständig.

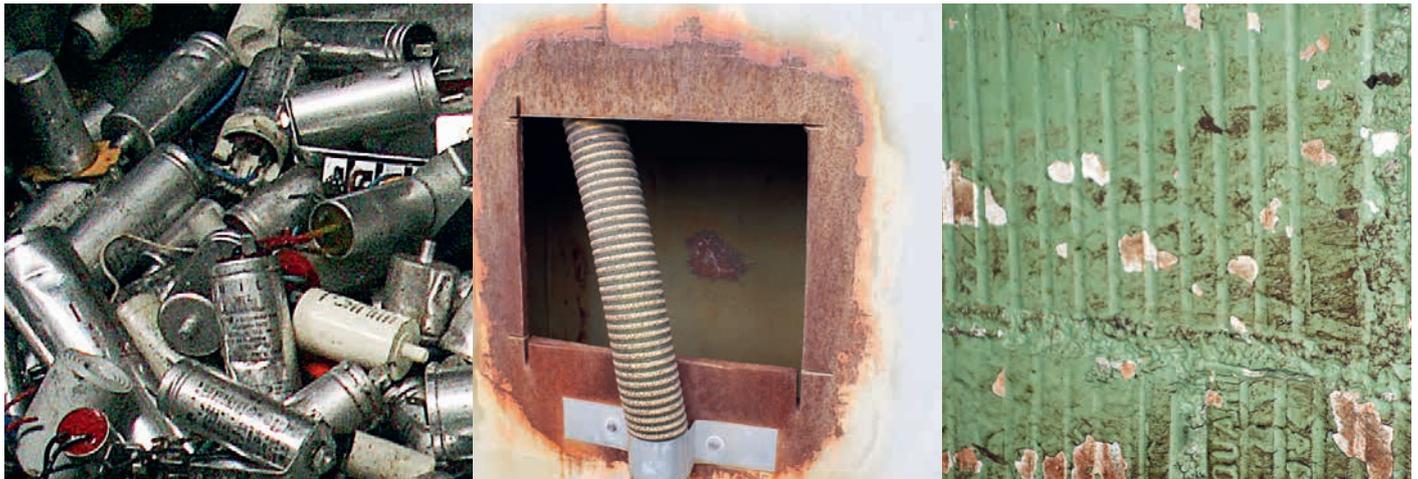
Beispiele von PCB-haltigen Kondensatoren, Korrosionsschutzmitteln und PCB-haltiger Farbe. (Fotos: EMPA)
